**Tielaitoksen
selvityksiä**

3/1991

Asko Pöyhönen

**Tiesalaojien toimivuus ja
kunnossapito**

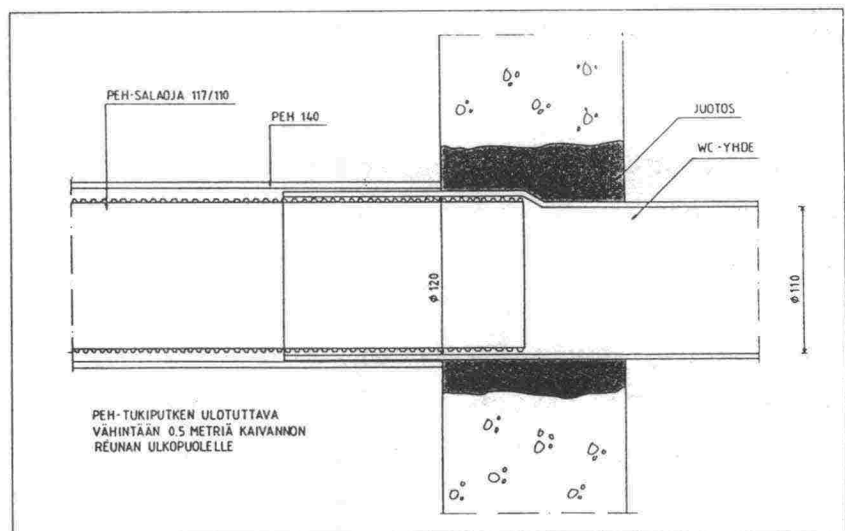
Kuva 2. Salaojan liittäminen kaivoon.

Koska liitostyöt kaivoihin oli tehty työmaalla, oli-
vat salaojan liitostavat kaivoon hyvin kirjavia ja
usein myös epämääräisiä. Kuvattaessa salaojia put-
kikameralla oli lähes aina todettavissa, että sala-
ojassa oli painauma noin 1,0 - 2,0 metrin matkalla

kaivosta. Tämä johtui valtaosin huolimattomasta kaivon ympärystäytön tiivistämisestä sekä salaojan huonosta liittämisestä kaivoon. Putken painauma oli usein havaittavissa myös kaivosta, jolloin salaojan päät olivat taittuneet osittain ylöspäin. Jotta vesipesän syntymiseltä kaivon viereen voidaan välttyä, tulee huolehtia kaivon ympärystäytön riittävästä tiivistämisestä sekä salaojan kunnollisesta tuennasta. Oulun tiepiirissä on menestyksellisesti käytetty kuvan 2 mukaista liitostapaa. Esimerkiksi 140 mm:n PEH-putki sopii riittävän tiukasti wc-yhteen laajemman osan ympärille ja näin muodostunut kolmiseinämäinen rakenne kestää myöhemmin mahdollisesta tiivistymisestä aiheutuvan painumisen.

Lisäparannustoivomuksena on, että wc-yhteen saisi polyeteenipohjaisena, jolloin se ei esimerkiksi pakkasella olisi niin altis rikkoontumisille. Lisäksi edellä mainittu ratkaisu käy vain putkikoolle 117/100 mm, jolloin halkaisijaltaan suuremmilla putkilla liittämisoongelma joudutaan ratkaisemaan tapauskohtaisesti.
